ORD.: N° 1062 /

MAT.: Emite pronunciamiento en relación a la intervención que implica demolición de inmueble ubicado en calle V. Mackenna S/N°, Sector Centro, Tulahuén, comuna de Monte Patria.

LA SERENA, 24 JUN. 2016

DE : SECRETARIA REGIONAL MINISTERIAL
DE VIVIENDA Y URBANISMO REGION DE COQUIMBO

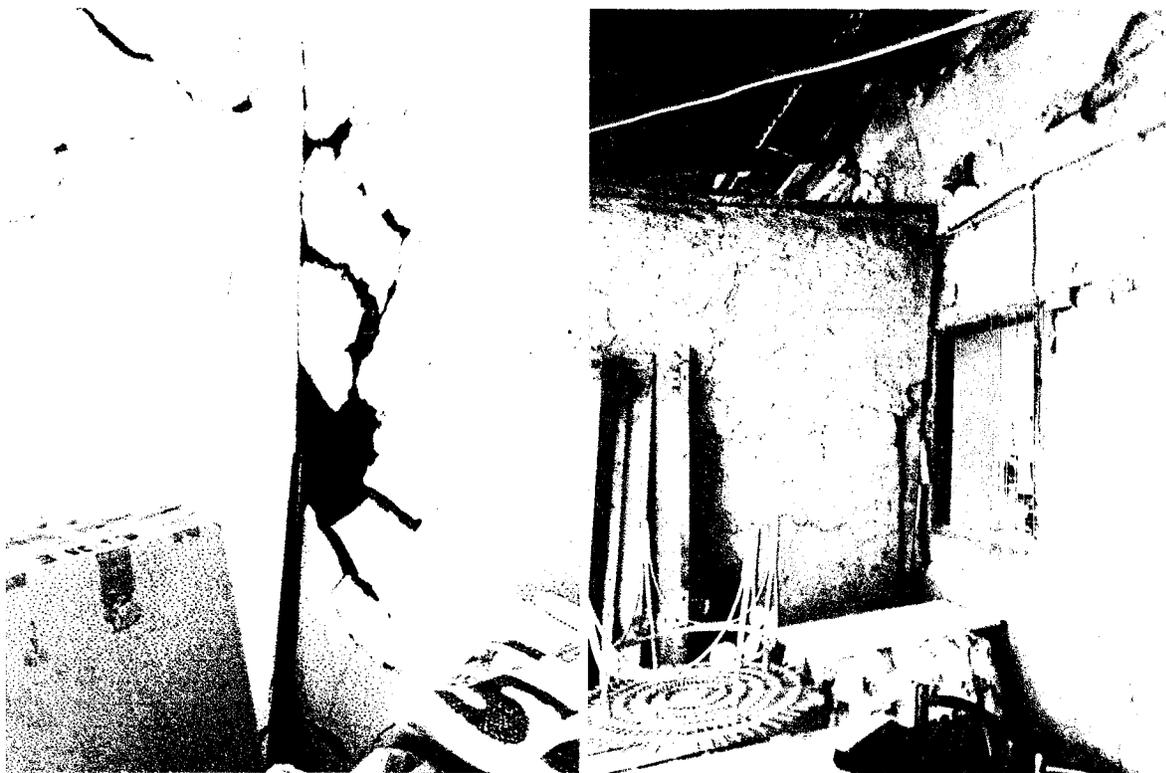
Fig. 4 y 5: Vista desde habitación interior y patio posterior, muro perimetral

3. El inmueble corresponde a una edificación con destino vivienda, la cual se encuentra en regulares condiciones de estabilidad en lo que respecta a su estructura. Debido principalmente a los efectos del terremoto recién pasado. Que genero desaplome de muros, rupturas en esquinas, inhabitabilidad y colapso de elementos estructurales de la vivienda.

6. Por lo tanto, en relación a la solicitud de pronunciamiento en el marco del artículo 60° de la Ley General de Urbanismo y Construcción y respecto de la demolición del inmueble ubicado en calle Vicuña Mackenna S/N°, Sector Centro Tuluahuén, Comuna de Monte Patria; esta Secretaría Regional Ministerial de Vivienda y Urbanismo informa favorable respecto de la demolición total del inmueble.

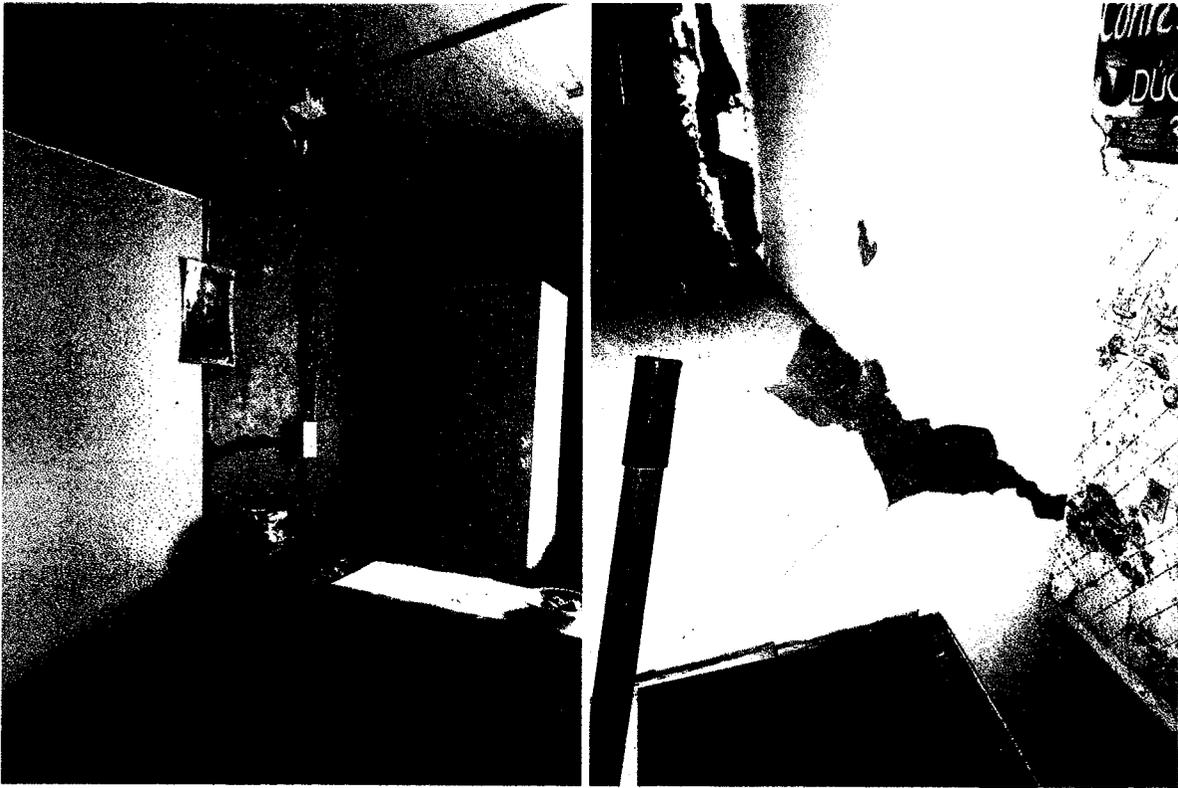
Fig. 6 y 7: Vista daño muros interiores.

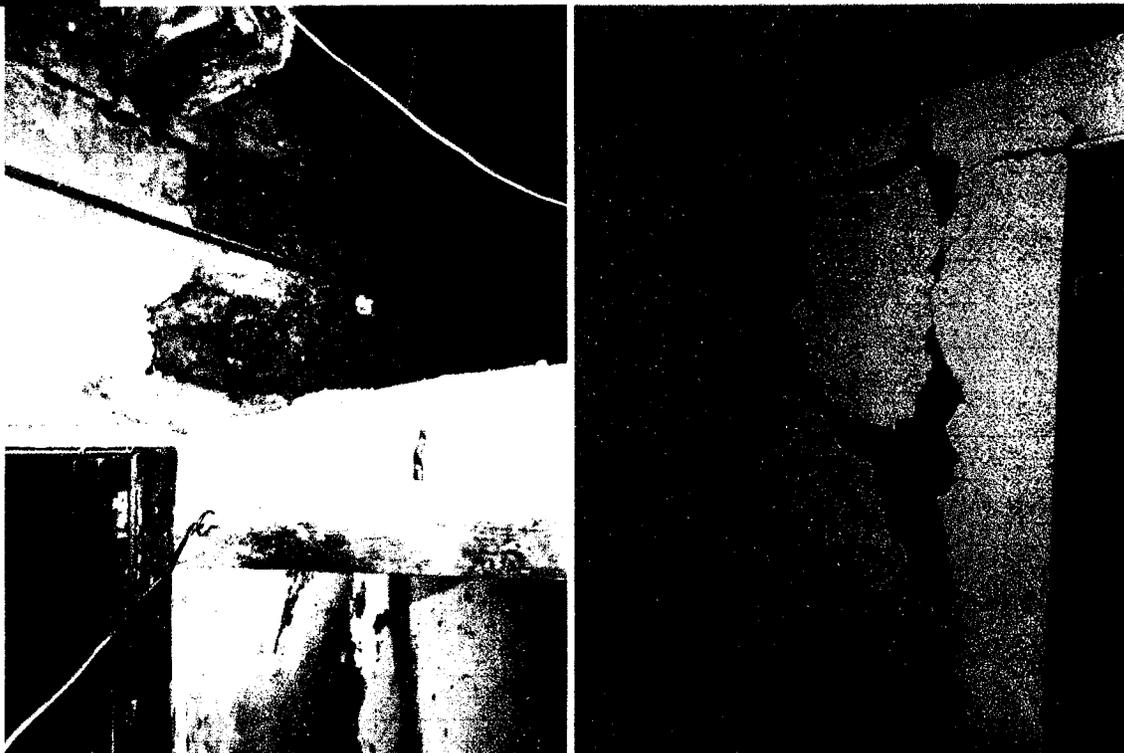
Fig. 9 y 10: Vista detalle daño muros.
