MAT.: Emite pronunciamiento en relación a la intervención que implica demolición de inmueble ubicado en calle Los Libertadores N° 208, Sector Centro, Chañaral Alto, comuna de Monte Patria.

DE : SECRETARIA REGIONAL MINISTERIAL
DE VIVIENDA Y URBANISMO REGION DE COQUIMBO

**FICHA TÉCNICA DE CATASTRO
INDIVIDUAL DE VIVIENDA AFECTADA**
Terremoto Zona Norte 2015

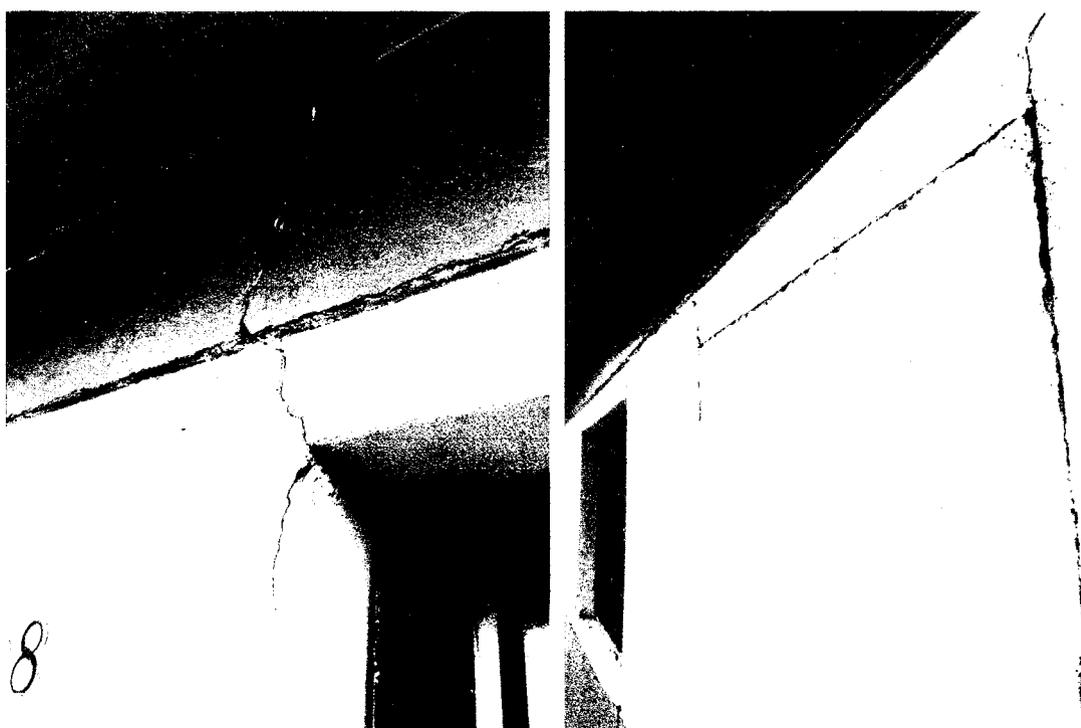
Fig. 3 y 4: Vista daños, desde exterior.

3. El inmueble corresponde a una edificación con destino vivienda, la cual se encuentra en regulares condiciones de estabilidad en lo que respecta a su estructura. Debido principalmente a los efectos del terremoto recién pasado. Que genero desaplome de muros, rupturas en esquinas y colapso de elementos estructurales de la vivienda.

6. Por lo tanto, en relación a la solicitud de pronunciamiento en el marco del artículo 60° de la Ley General de Urbanismo y Construcción y respecto de la demolición del inmueble ubicado en calle Los Libertadores N° 208, Sector Centro, Chañaral Alto, Comuna de Monte Patria; esta Secretaría Regional Ministerial de Vivienda y Urbanismo informa favorable respecto de la demolición total del inmueble.

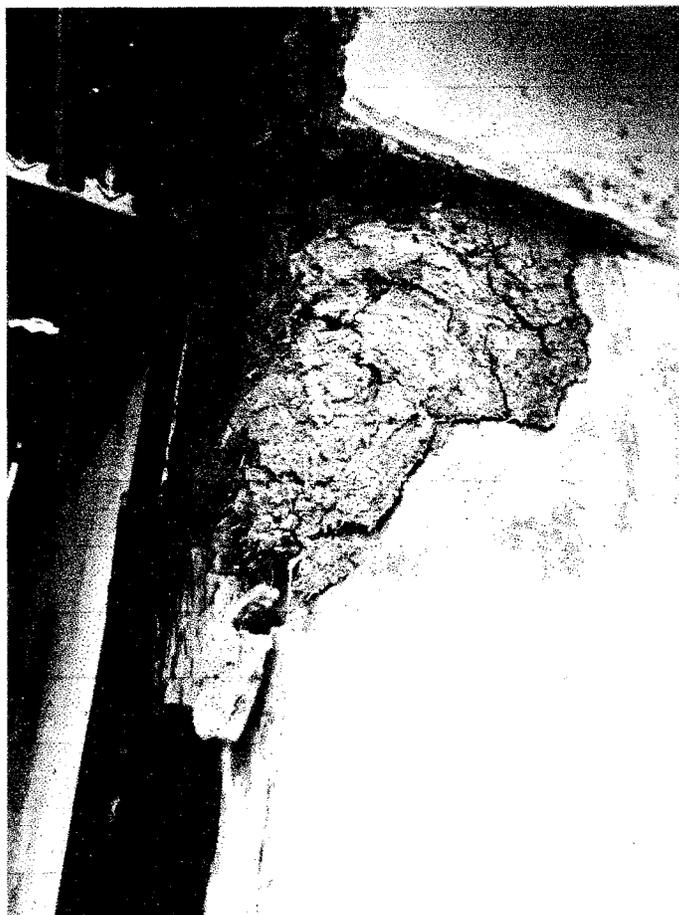
Fig. 5: Vista desde exterior, muro fachada.

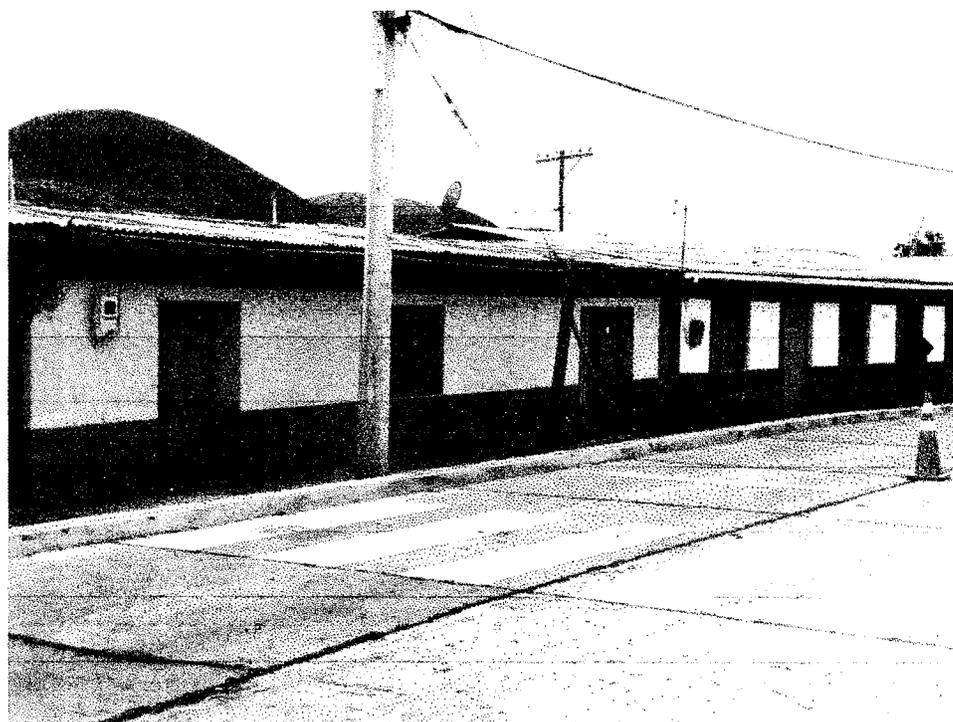
Fig. 6: Fachada Principal y entorno

4. El inmueble no presenta valores culturales relevantes que constituyan un hito de significación urbana, además no mantiene materialidad original tanto en revestimientos exteriores como interiores. En lo que respecta al entorno, el inmueble se emplaza en un sector que presenta características blandas en cuanto a condiciones para ser modificadas. La fachada continua se encuentra interrumpida en diversos tramos, debido a la demolición de viviendas a causa de daños estructurales y falta de mantenimiento, además la vivienda presenta Ficha técnica de catastro individual de vivienda afectada, realizada por profesional SERVIU, región de Coquimbo, indicando daño no reparable.
