MAT.: Emite pronunciamiento en relación a la realización de estudio de ingeniería a aplicar al inmueble ubicado en calle V. Mackenna S/N°, Sector Centro, Tulahuén, comuna de Monte Patria.

En relación a su solicitud de pronunciamiento respecto de la intervención en el inmueble de calle V. Mackenna S/N°, Sector Centro, Tulahuén, comuna de Monte Patria, ubicado en Zona de Conservación Histórica y, de acuerdo a lo establecido en el artículo 60° de la Ley General de Urbanismo y Construcciones, informo a Ud. lo siguiente:

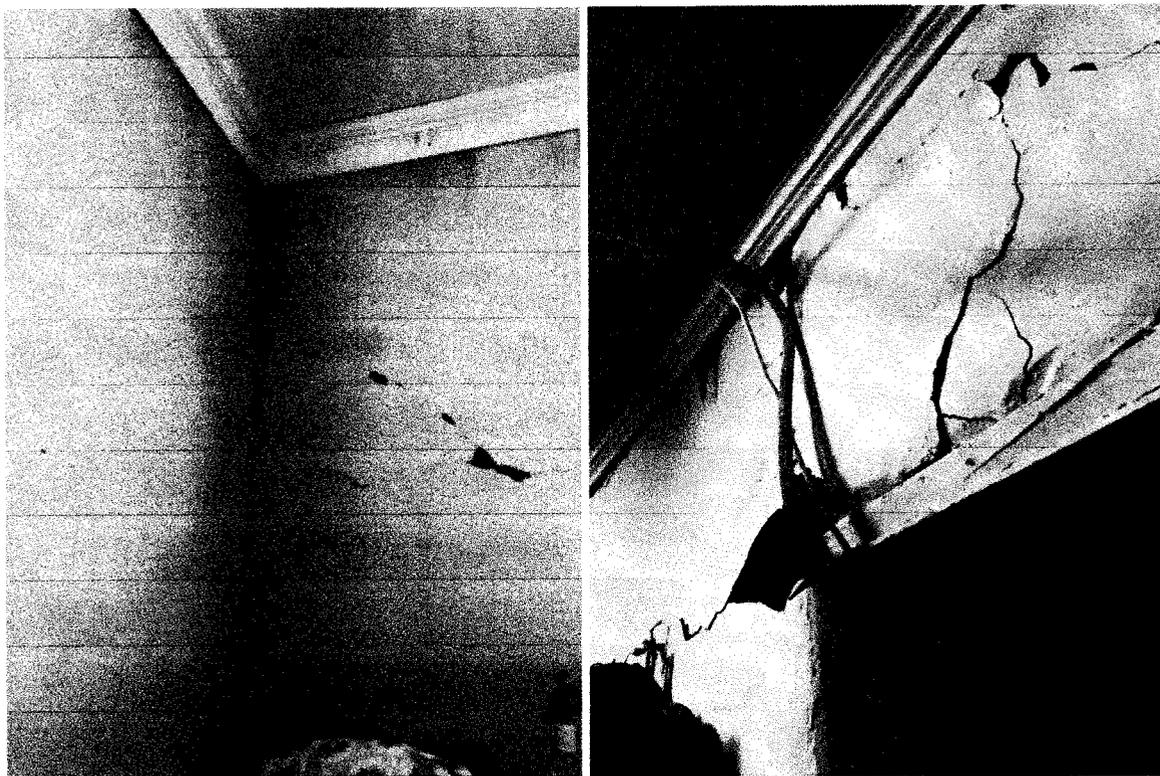
Fig. 3 y 4: Vista daños, desde patio exterior.

3. El inmueble corresponde a una edificación con destino vivienda, la cual se encuentra en regulares condiciones de estabilidad en lo que respecta a su estructura. Debido principalmente a los efectos del terremoto recién pasado. Que genero desaplome de muros, rupturas en esquinas, inhabilitación y colapso de elementos estructurales de la vivienda.

5. Por lo tanto, esta Secretaría Regional Ministerial de Vivienda y Urbanismo informa favorable respecto a la elaboración de estudio de ingeniería, solicitado con motivo de identificar las condiciones de estabilidad estructural y las acciones a realizar para la reparación del inmueble, ubicado en calle Vicuña Mackenna S/Nº, Sector Centro Tulahuén, Comuna de Monte Patria, de propiedad de la Sra. Ana María Araya Toledo

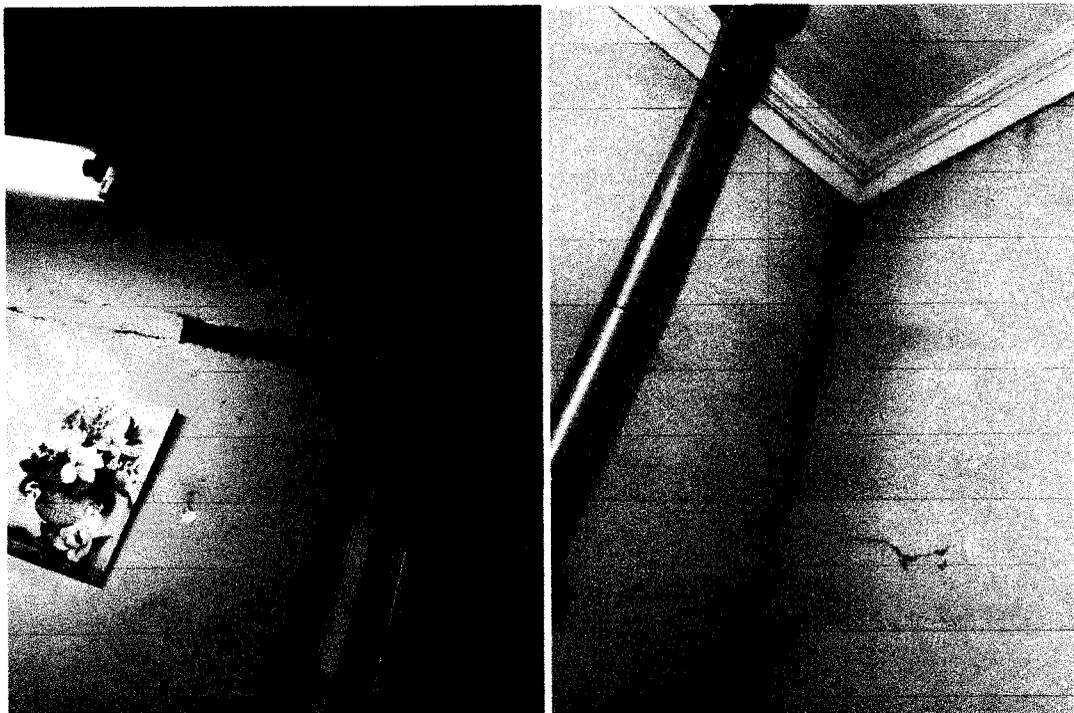
Fig. 5 y 6: daños muro interior, sector cocina comedor.

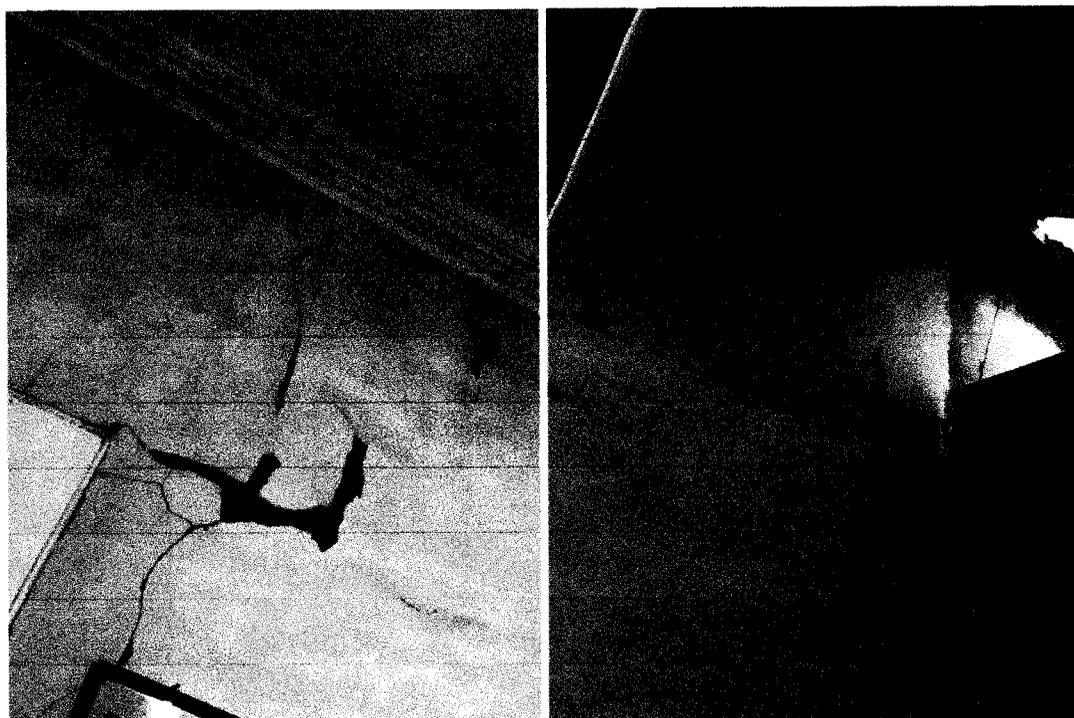
Fig. 7 y 8: Vista detalle daño muros.
