**MAT.:** Emite pronunciamiento en relación a la intervención que implica demolición de inmueble ubicado en calle Los Libertadores N° 208, Sector Centro, Chañaral Alto, comuna de Monte Patria.

LA SERENA, 24 JUN, 2016

**DE :** SECRETARIA REGIONAL MINISTERIAL  
DE VIVIENDA Y URBANISMO REGION DE COQUIMBO

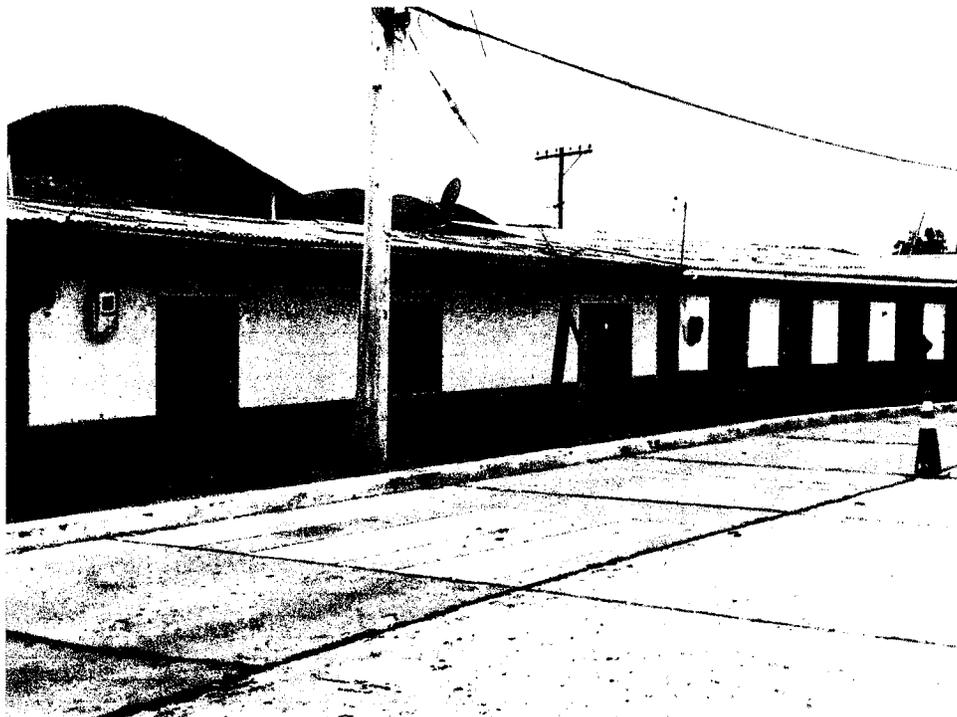
Fig. 6: Fachada Principal y entorno

4. El inmueble no presenta valores culturales relevantes que constituyan un hito de significación urbana, además no mantiene materialidad original tanto en revestimientos exteriores como interiores. En lo que respecta al entorno, el inmueble se emplaza en un sector que presenta características blandas en cuanto a condiciones para ser modificadas. La fachada continua se encuentra interrumpida en diversos tramos, debido a la demolición de viviendas a causa de daños estructurales y falta de mantenimiento además la vivienda presenta Ficha técnica de catastro individual de vivienda afectada, realizada por profesional SERVIU, región de Coquimbo, indicando daño no reparable.
